כשלים בצבע שמקורם בהכנת שטח לקויה ותפקידי המפקח המקצועי

שי ליטני

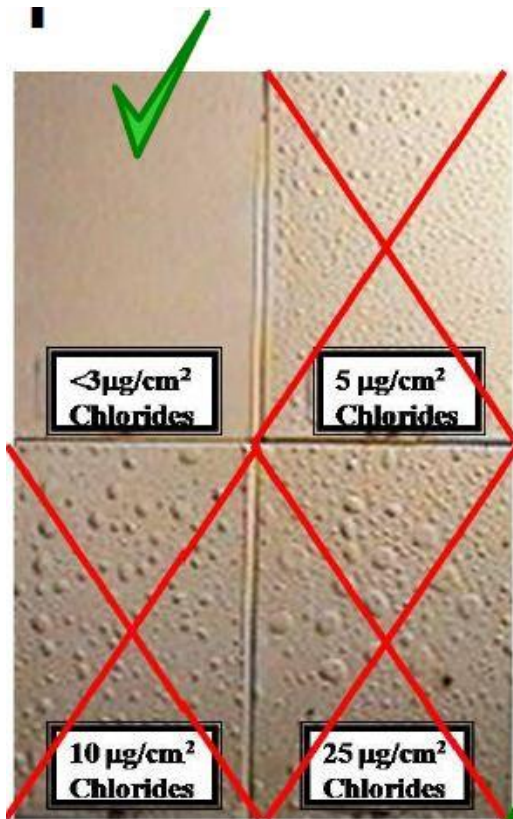
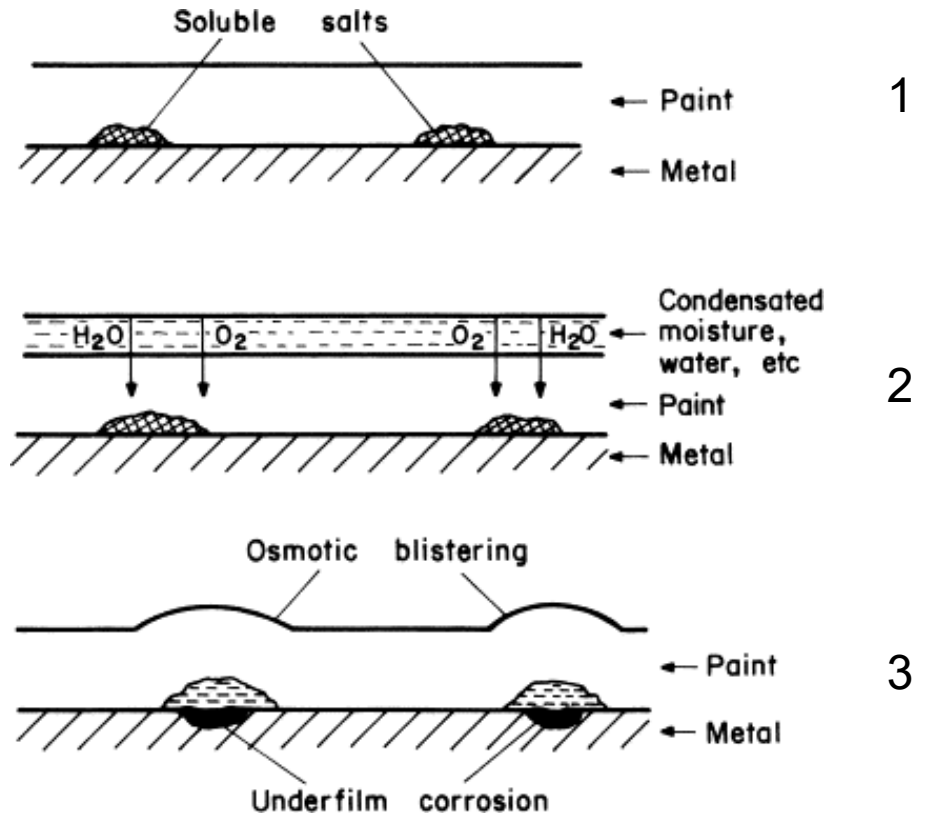
מלח - זיהום בלתי נראה אחראי במידה רבה לכשלים בצבע (בד"כ שלפוחיות/בועות).
ברוב המקרים הכשלים מתגלים בצבעים אורגניים בתנאי טבילה.

מלח על הפלדה מתחת לצבע – יגרום לשלפוחיות !
